# Stellungnahme zum Thüringer Landesprogramm Gewässerschutz 2022-2027

Erfurt, 18.06.2021

Flussbüro Erfurt (FBE)  
Dipl.-Ing. (FH) Stephan Gunkel  
Isabelle Marwinski (M. Sc.)  
Titelbild: Werra-Mäander bei Lauchröden © FBE 2021

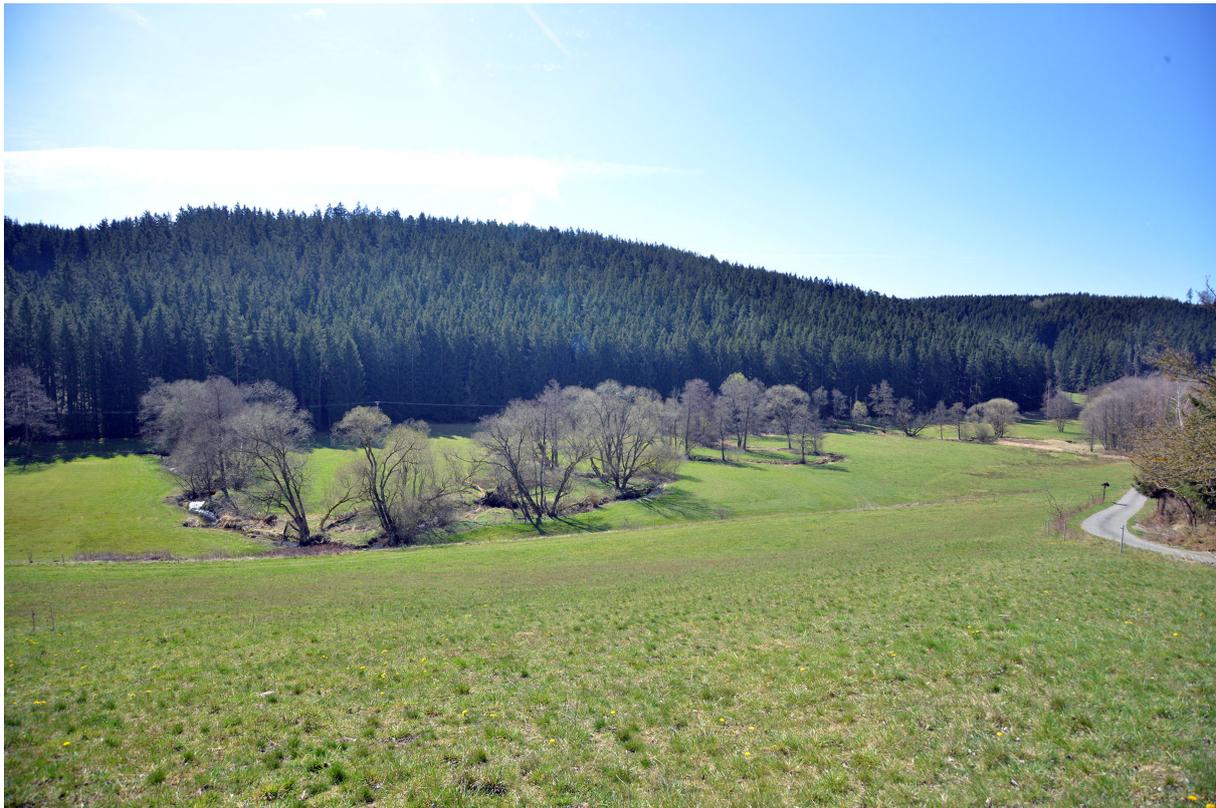
**Abbildung 1: Blick auf die Wettera am Unterlauf im FFH-Gebiet 182. © FBE 2020.**

An Gewässerabschnitten, die als Natura 2000-Gebiet geschützt sind, wie an der Wettera bei Raila (Abbildung 1), ist oft auch ein besserer Zustand der Gewässer nach WRRL gegeben. Sowohl diese Wechselwirkung zwischen Fluss und Aue als auch die mögliche Verknüpfung von Maßnahmen der WRRL und FFH-Richtlinie, wird nach Auffassung der Thüringer Umweltverbände bisher noch unzureichend beachtet und ist weiter entwicklungs-fähig.

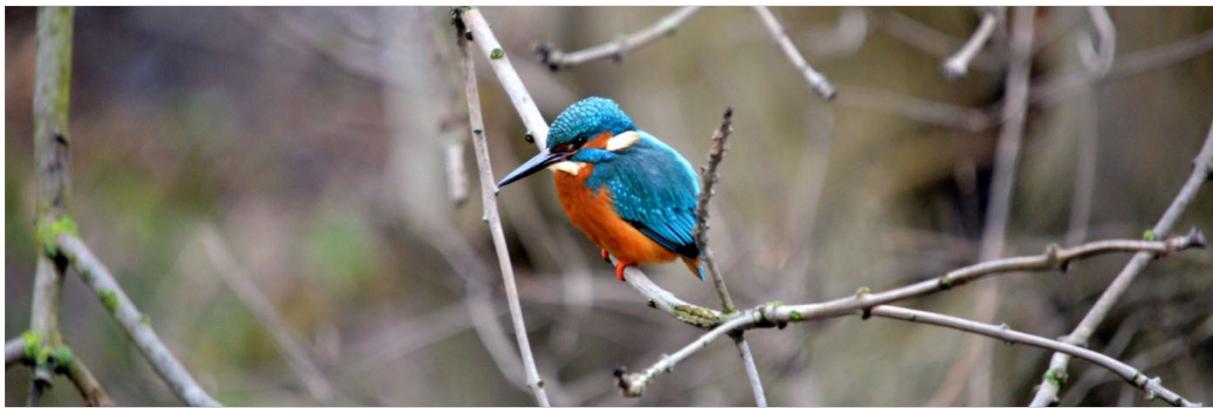
**Abbildung 2:** Eisvogel (*Alcedo atthis*). Der Eisvogel ist auf naturnahe Uferstrukturen wie überhängende Prallhänge angewiesen, um seine Brutröhren vor Hochwasser und Fressfeinden geschützt im Ufer anlegen zu können. © FBE 2020.

Das Vorkommen des Eisvogels (Abbildung 2) deutet auf mindestens abschnittsweise gute Gewässerstrukturen hin, er benötigt für die Anlage seiner bis zu 1 m langen Brutröhren überstehende Prallhänge. Nach WRRL sind Vögel jedoch keine Indikatorgruppe.

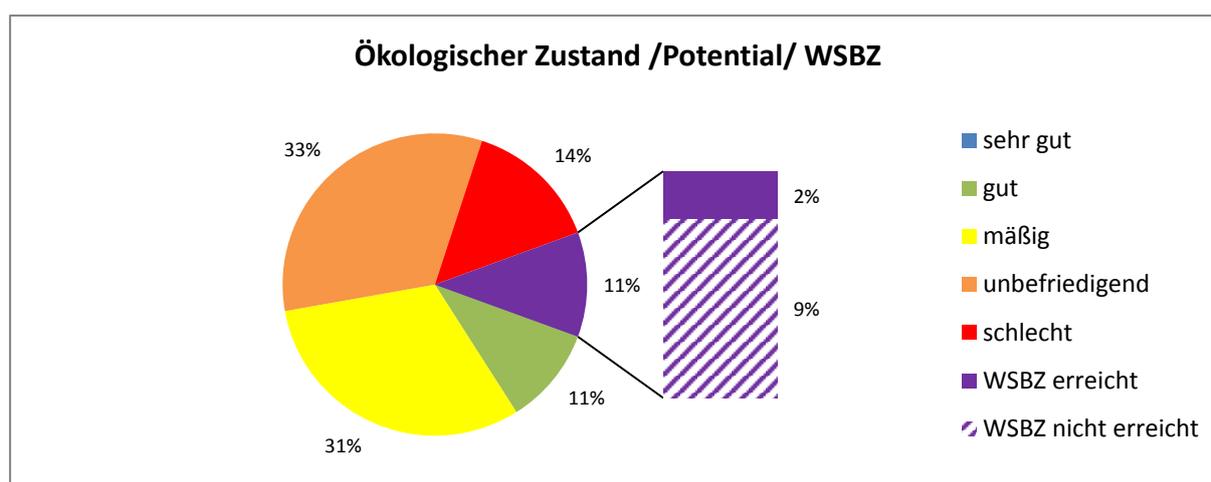
Abbildung 3: Ökologischer Zustand der Gewässer in Thüringen. Anzahl OWK nach TMUEN (2021-1), Anlage 1. © FBE 2021

Obwohl sich der Anteil der Gewässer in gutem Zustand seit dem ersten Bewirtschaftungszyklus 2010 (seinerzeit 4,3 %) bis 2020 fast verdreifacht hat, wurde das Ziel deutlich verfehlt. Nach Angaben des aktuellen Landesprogramms haben bisher nur 11 % aller Fließgewässer-OWK in Thüringen den „guten Zustand“ erreicht (Abbildung 3). Rechnet man die Ausnahmen mit weniger strengen Bewirtschaftungszielen (WSBZ) hinzu, erreichen etwa 13 % der Gewässer (OWK) die Zielvorgaben der WRRL (TMUEN 2021-1, Anlage 1, Stand 2020).

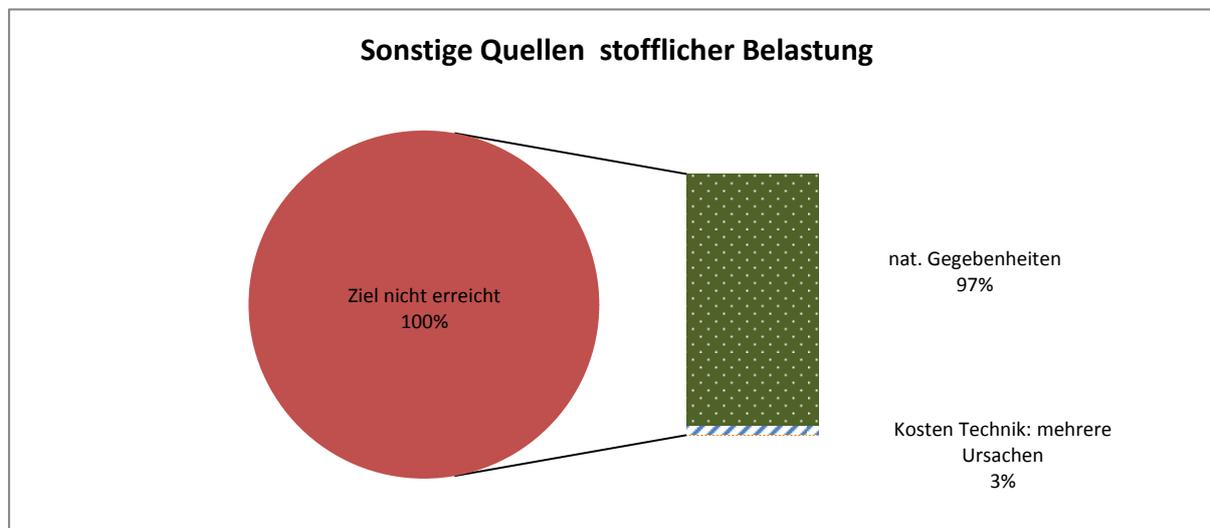
Abbildung 4: Zielverfehlung durch sonstige Stoffbelastung. © FBE 2021, Datengrundlage: TMUEN (2021-1), Anlage 1

Ein wichtiger Grund für die Zielverfehlung sind die stofflichen Belastungen. Dies betrifft die landesweite Überschreitung der Qualitätsnormen (UQN) für Quecksilber und Polyzyklische aromatische Kohlenwasserstoffe (PAK).

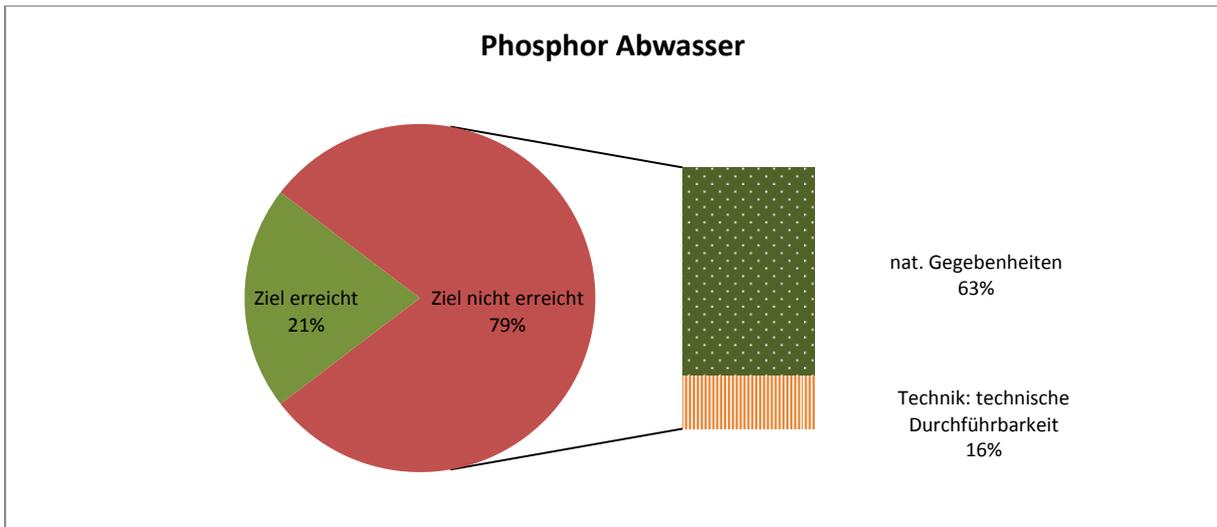
**Abbildung 5: Zielverfehlung durch Phosphor aus Abwasser.** © FBE 2021, Datengrundlage: TMUEN (2021-1), Anlage 1

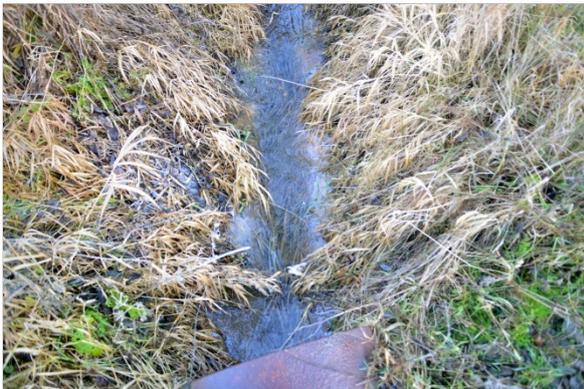
**Abbildung 6: Deutlich sichtbare Abwasserspuren an einem Graben bei Raila kurz vor dem Zufluss in die Wettera.** © FBE 2020.

Abbildung 6 und Abbildung 7 zeigen Beispiele für deutlich sichtbare Abwasserbelastungen durch unzureichend geklärte Direkteinleitungen in ein Gewässer II. Ordnung.

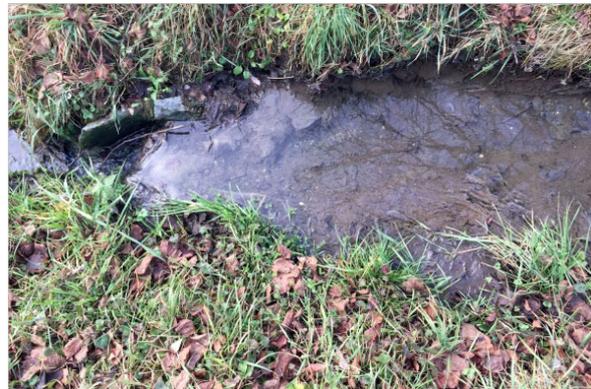
**Abbildung 7: Abwasserpilze in dem Straßengraben, der einem Graben unterhalb der „Wettera-perle“ bei Raila zufließt.** © FBE 2020.

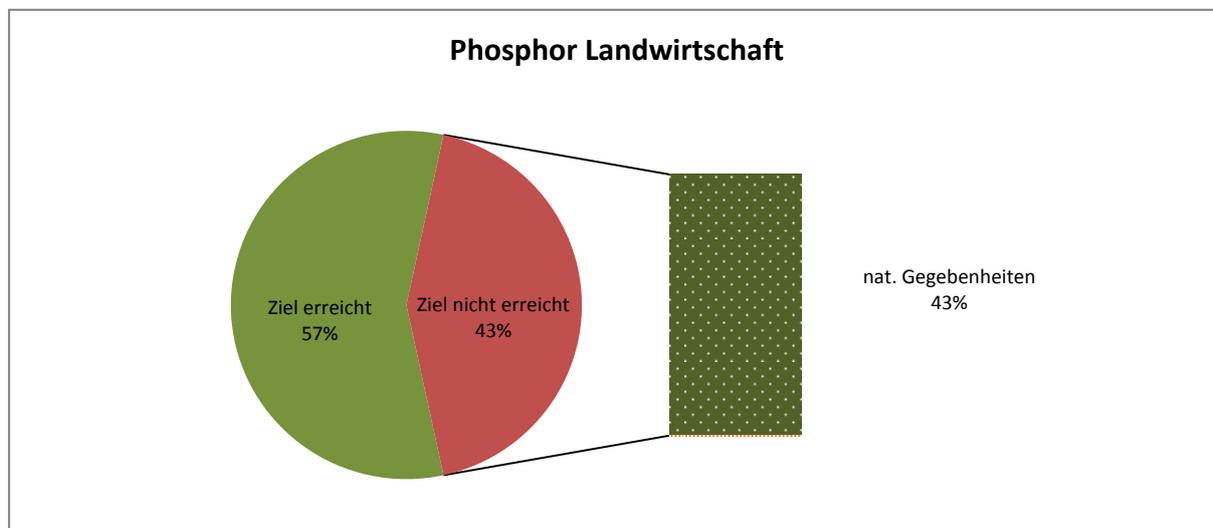
Abbildung 8: Zielverfehlung durch Phosphor aus der Landwirtschaft. © FBE 2021, Datengrundlage: TMUEN (2021-1), Anlage 1

Neben den Phosphorbelastungen aus dem Abwasserbereich gibt es auch meist diffuse Belastungen aus der Landwirtschaft, die für 43 % der Oberflächengewässer zu einer Zielverfehlung führen (Abbildung 8). Sie werden im Wesentlichen durch unzureichenden Bodenschutz bzw. Erosion verursacht.

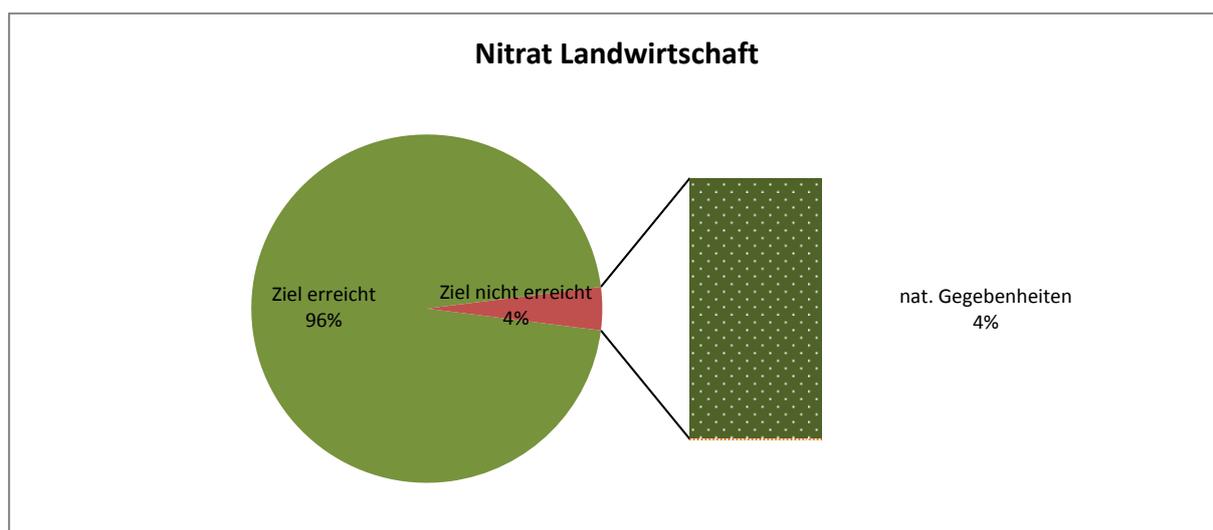
Abbildung 9: Zielverfehlung der OWK durch Nitratbelastung aus der Landwirtschaft. © FBE 2021, Datengrundlage: TMUEN (2021-1), Anlage 1

Die Nitratbelastung aus der Landwirtschaft führt hingegen nur bei 4 % der OWK zu einer Zielverfehlung (Abbildung 9). Eine weitere Reduzierung der Nitratreinträge ist jedoch trotzdem notwendig, weil keiner der Flüsse, die Thüringen verlassen, die Vorgaben zum Meeresschutz einhalten (TMUEN 2021-1, S. 98)– die Nitratbelastungen sind noch zu hoch (Tabelle 1). Zum Schutz der Nordsee dürften die Thüringer Flüsse an der Landesgrenze nicht mehr als 3,2 mg/l Gesamtstickstoff enthalten.

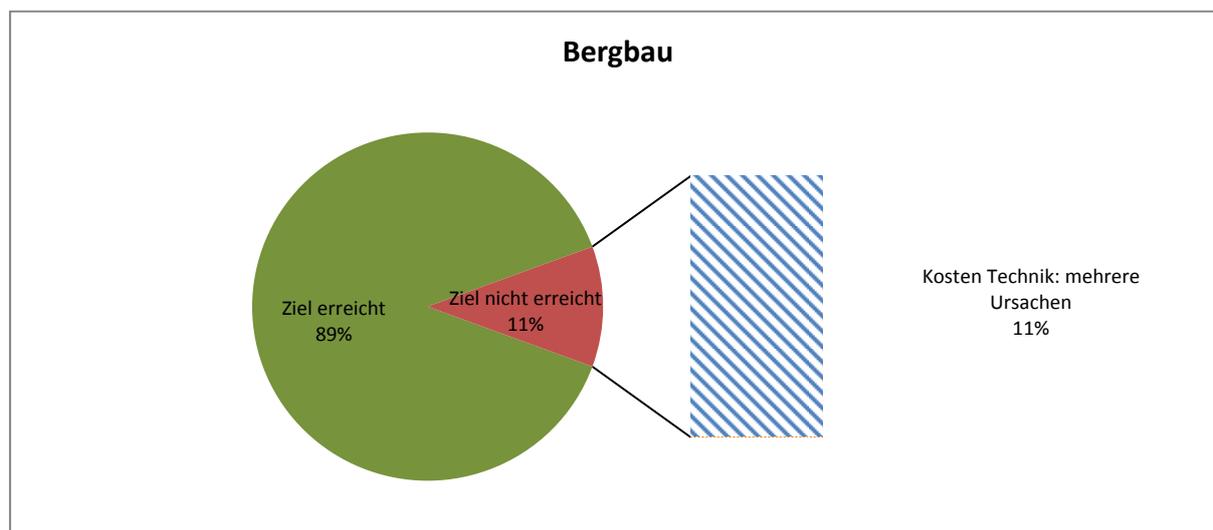
**Abbildung 10: Zielverfehlung durch Bergbau. © FBE 2021, Datengrundlage: TMUEN (2021-1), Anlage 1**

Eine weitere wesentliche, aber nur schwer zu beeinflussende Belastungsquelle, sind Einträge von Stoffen (vor allem Salze und Schwermetalle) aus dem Bergbau. Durch diese verfehlen in Thüringen 11 % der OWK den guten Zustand bzw. die WSBZ (Abbildung 10).

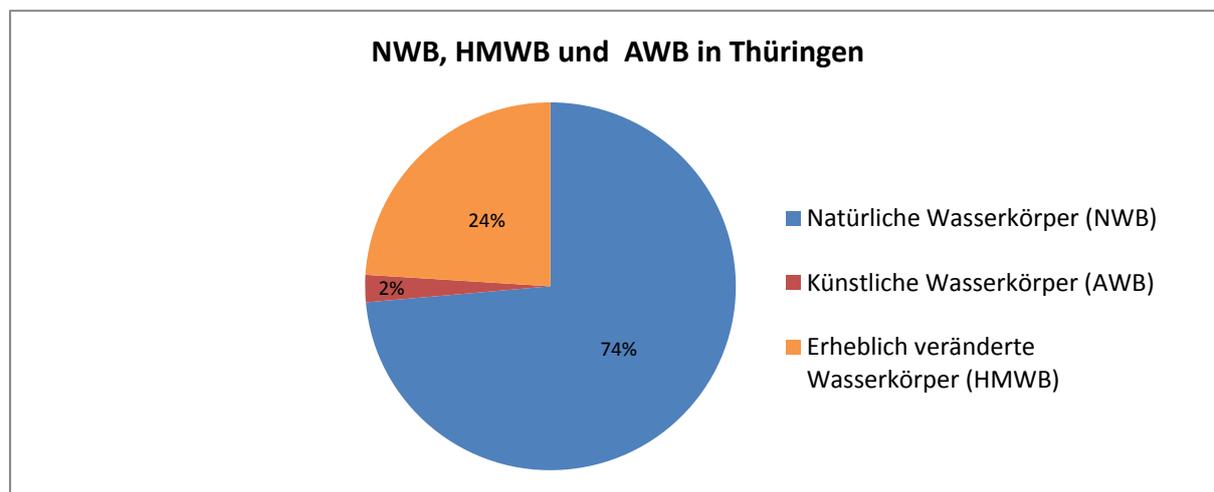
**Abbildung 11: Anteil natürlicher, künstlicher und erheblich veränderter Gewässer an den Oberflächenwasserkörpern in Thüringen, Datengrundlage: TMUEN (2021-1), Anlage 1**

Von Ausnahmeregelungen wurde seit dem Inkrafttreten der WRRL „fleißig“ Gebrauch gemacht. So sind derzeit fast ein Viertel (24 %) der Thüringer Fließgewässer als „erheblich verändert“ ausgewiesen. Weitere 2 % sind künstliche Gewässer (Abbildung 11).

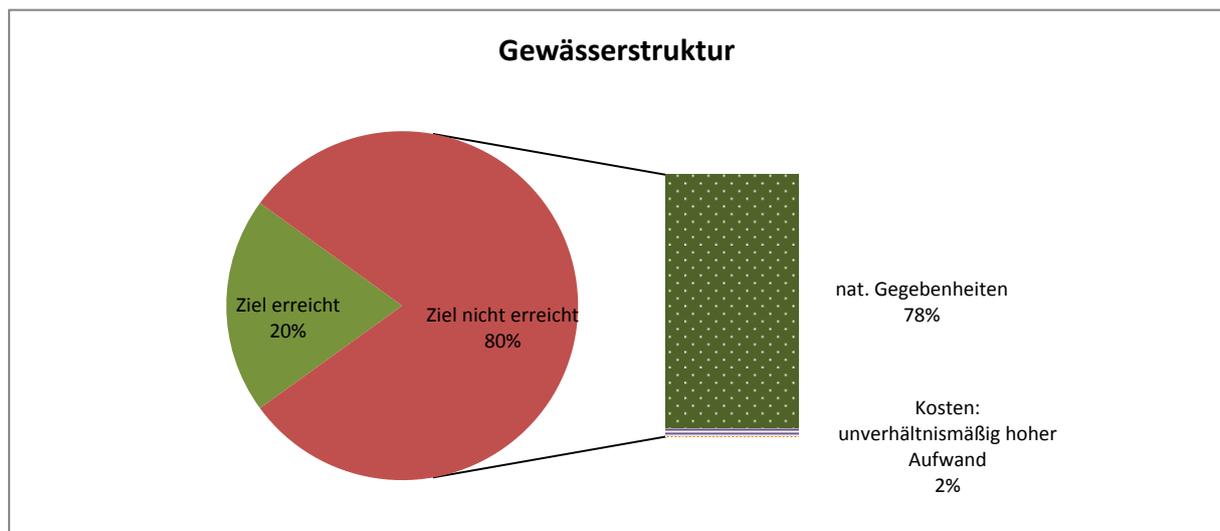
Abbildung 12: Anteil der FG-OWK, die keine gute Gewässerstruktur aufweisen. © FBE 2021, Datengrundlage: TMUEN (2021-1), Anl. 1

Die Gewässerstruktur (Hydromorphologie) eines Gewässers ergibt sich aus den geomorphologischen Randbedingungen, den hydrologischen Verhältnissen und den anthropogenen Einflüssen bzw. Veränderungen des Gewässers. Sie ist eine wesentliche Grundlage für die mögliche biologische Besiedlung und damit für den ökologischen Zustand eines Gewässers. Je besser die Einstufung der Gewässerstruktur, desto besser kann auch der ökologische Zustand des Gewässers sein, wenn nicht erhebliche andere Störungen (z.B. Schadstoffbelastung) vorliegen. Nach Verabschiedung der WRRL gab es für alle Bundesländer eine vorläufige Bestandsaufnahme des Gewässerzustandes. Da zu diesem Zeitpunkt noch nicht für alle Gewässer biologische Grundlagendaten vorlagen, wurde zum Teil die Gewässerstrukturkartierung (GSK) zur Bewertung der wahrscheinlichen Zielerreichung nach WRRL herangezogen.

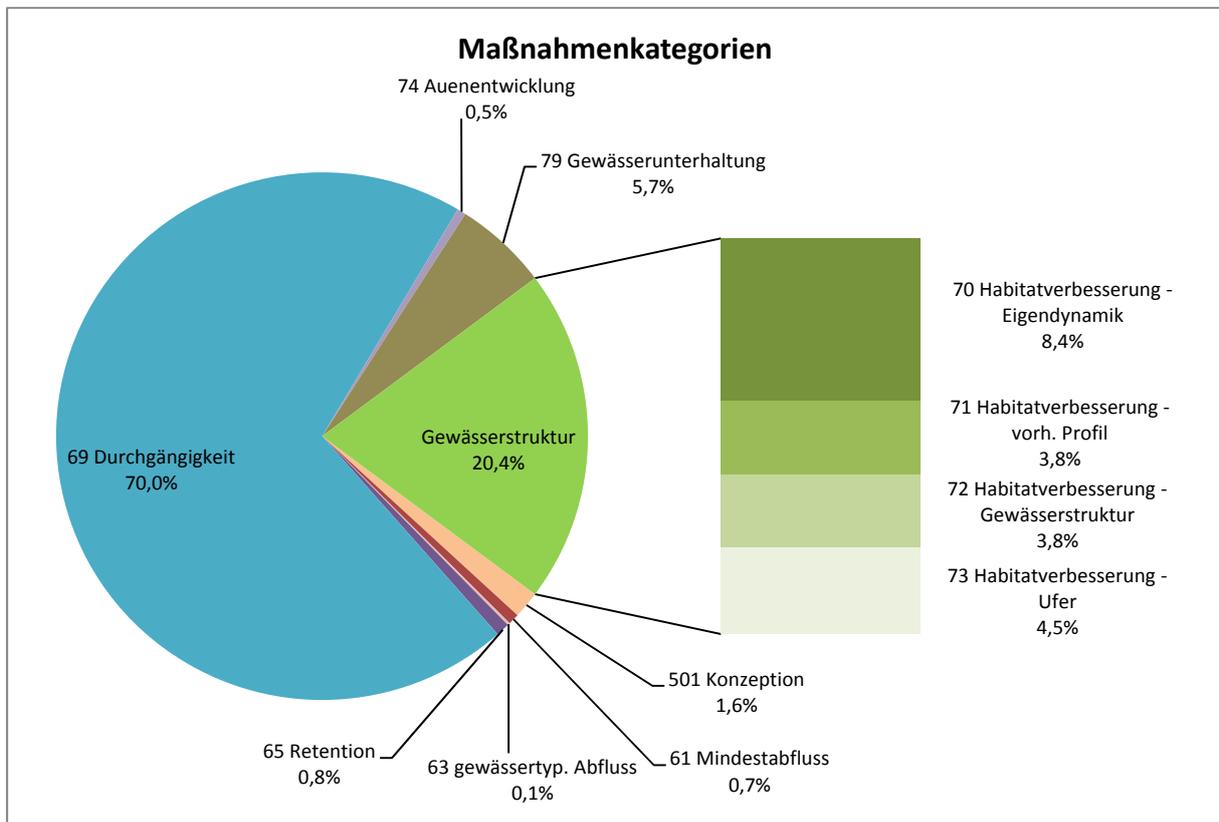
Abbildung 13: Maßnahmenkategorien des 3. BWZ in Thüringen. Maßnahmenkategorien und Maßnahmennummern (LAWA). © FBE 2021, Datengrundlage: TMUEN (2021-1), Maßnahmehanteil

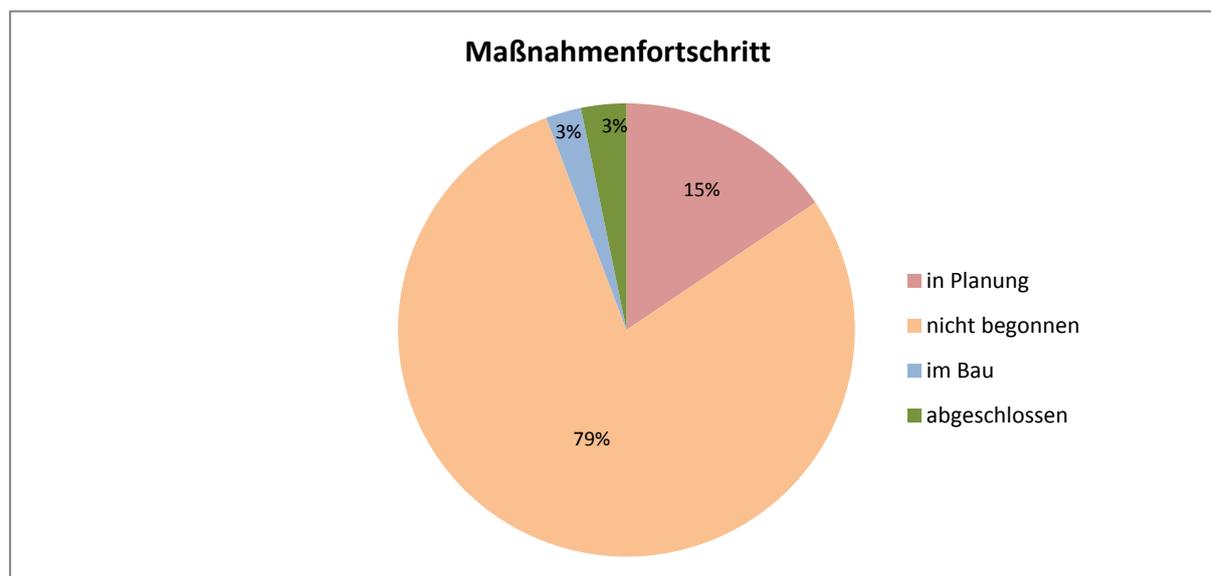
Abbildung 14: Umsetzungsstand der WRRL-Maßnahmen in Thüringen. © FBE 2021, Datengrundlage: TMUEN (2021-1), Anlage 1, n=2.064

Nicht umgesetzte Maßnahmen aus dem 1. und 2. BWZ wurden zum großen Teil in den 3. BWZ übernommen (Tabelle 2). Daraus ergibt sich eine Gesamtzahl von 2.064 noch umzusetzenden Maßnahmen. Von allen nach dem Landesprogramm noch notwendigen Maßnahmen zur Zielerreichung der WRRL ist bisher nur ein kleiner Teil von 3 % wirklich umgesetzt worden (Abbildung 14).

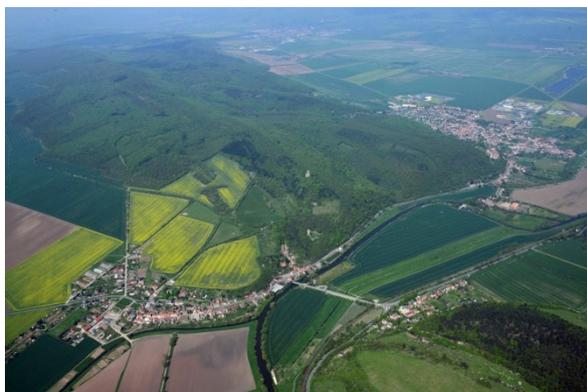
**Abbildung 15:** Die Unstrut bei Oldisleben ist mit einem Flutkanal versehen - dadurch finden kaum noch Auendynamische Prozesse statt © FBE 2013

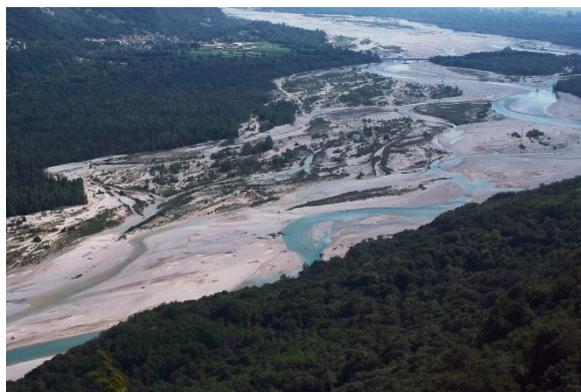
**Abbildung 16:** naturnahe Aue am Tagliamento – Sand- und Kiesbänke, Totholz und Gehölzaufwuchs sind in der Flussaue in ständigem Wechselspiel (Gunkel 2020)

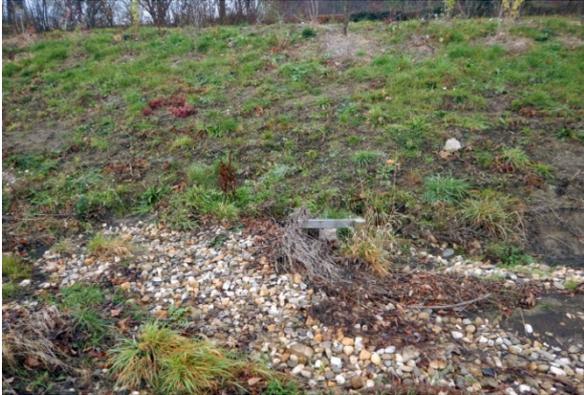
Abbildung 17: Fixierter Pfosten als „Totholz“ in einem renaturierten Gewässer in Erfurt. Als Habitat unwirksam und kaum strukturbildend. © FBE 2020

Allgemein sind sowohl Planungsbüros als auch Maßnahmenträger noch zu „zaghaft“ bei der Berücksichtigung eines ausreichenden Totholzanteils (Beispiel siehe Abbildung 17). Totholz ist jedoch als wesentliche Struktur (Abbildung 18) in unseren Gewässern sehr gut geeignet, um Eigendynamik zu initiieren und Gewässerstrukturen zu beleben.

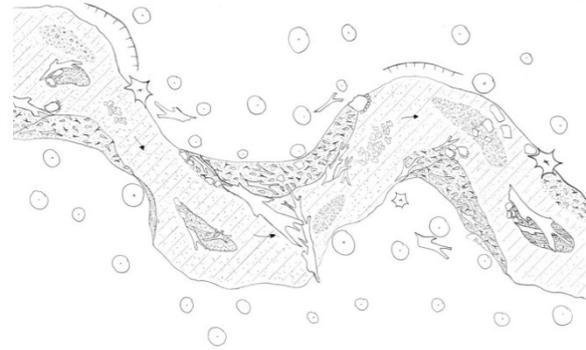
Abbildung 18: Totholz im Referenzzustand. Das liegende Totholz wirkt strukturbildend und dient als Habitat. (Quelle: UBA 2014)

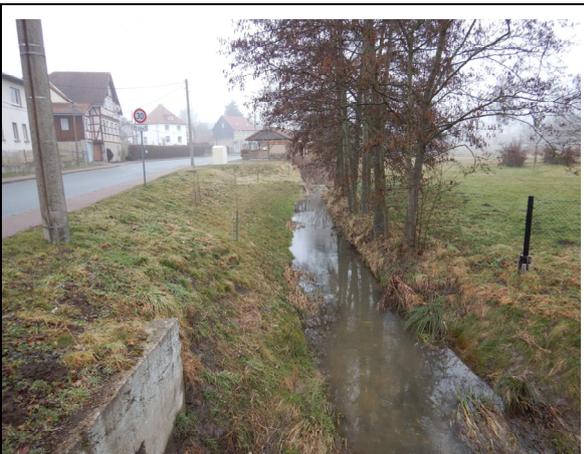
Abbildung 19: Umgesetzte Maßnahme zur Förderung der Eigendynamik im Landkreis Weimarer Land: kaum wirksam, da eingebaute Störstellen zu klein. © FBE 2020

Auch die Förderung der Eigendynamik ist bei den in der Praxis umgesetzten Maßnahmen noch optimierbar. So werden offenbar zum Teil so kleine Strukturelemente (Abbildung 19) eingebaut, dass sie weder bei Mittelwasser noch bei erhöhtem Wasserstand strukturbildend wirksam sind.

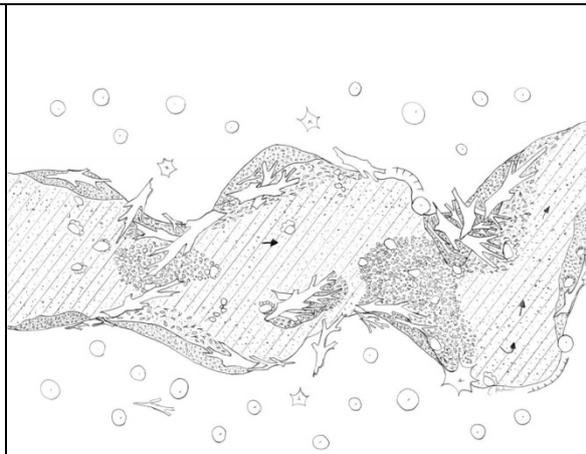
Abbildung 20: Referenzzustand FG-Typ 5.1. So müsste das Gewässer eigentlich aussehen. Fraglich, ob die MN tatsächlich daran ausgerichtet wurde. (Quelle: UBA 2014)

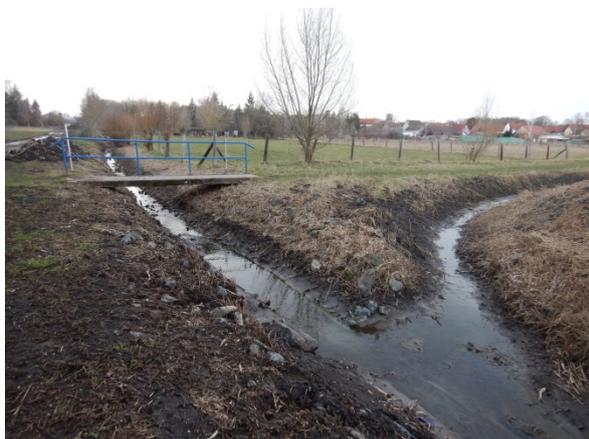
**Abbildung 21: Morphologie der Roth. Die Roth ist begradigt und teilweise mit Betonplatten verbaut, das Sediment ist schadstoffbelastet. Diese Defizite lassen sich nicht im Rahmen der GU beheben. © FBE 2020**

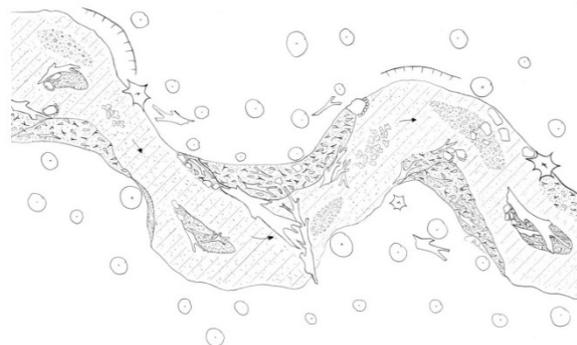
**Abbildung 22: FG-Typ 6-K Referenzzustand. So müsste der Gewässertyp (FG-Typ 6-K, Quelle: UBA 2014) im Referenzzustand aussehen - ein weiter Weg...**

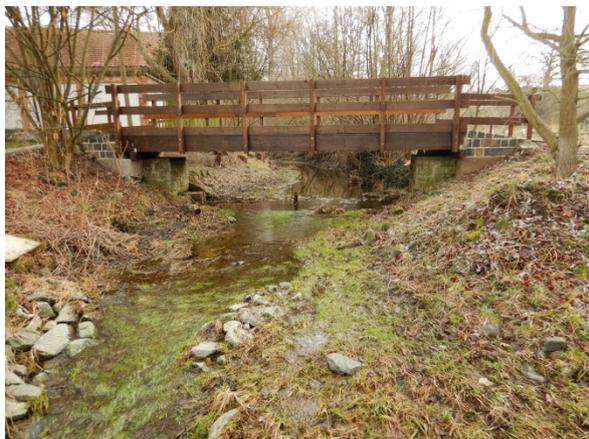
**Abbildung 23:** Am Schafbach im Ilmkreis wurde ein Querbauwerk als WRRL-MN (Nr. 9146) zurück gebaut, der Bach ist wieder durchgängig. © FBE 2021

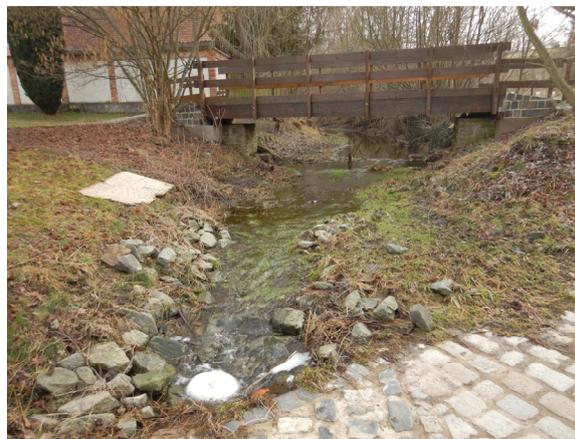
**Abbildung 24:** Furt am Schafbach Leider wurde etwa 10 m unterhalb eine neue Furt errichtet, die wiederum nicht durchgängig ist. Weiß hier die linke Hand nicht, was die rechte tut? © FBE 2021

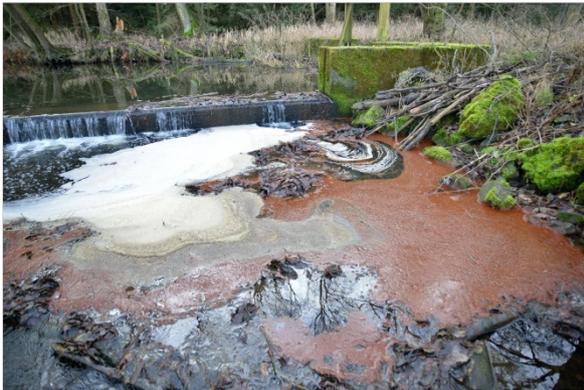
Abbildung 25: Schaumbildung an einem Sohlabsturz der Wisenta bei Lössau. © FBE 2020.

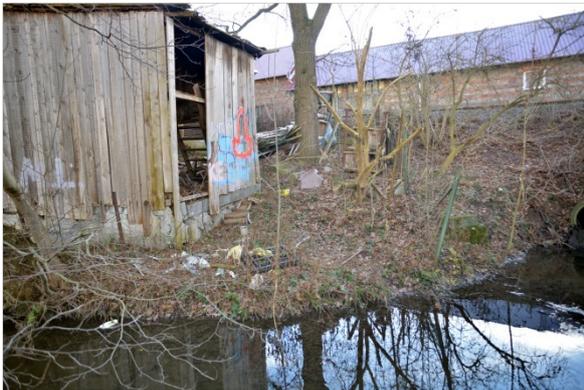
Abbildung 26: Müllablagerungen am Ufer des Grabens der der Wisenta vom Wehrteich in Schleiz zufließt. © FBE 2020.

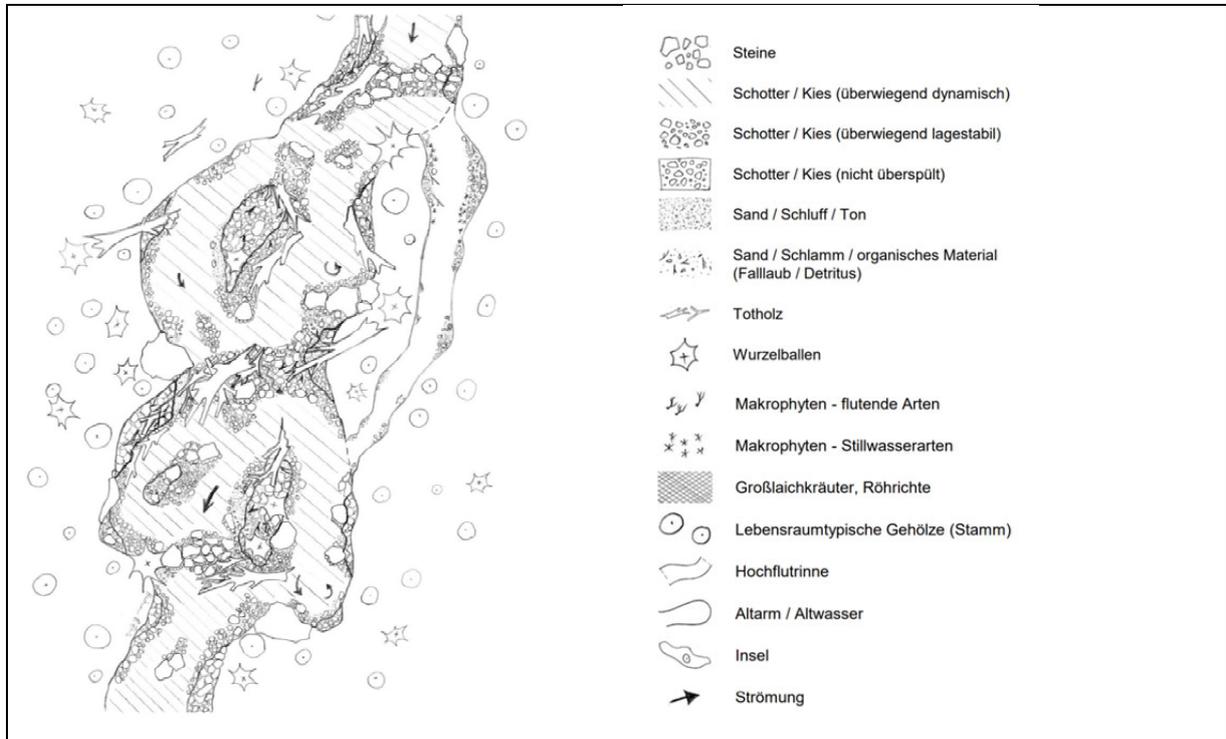
Abbildung 27: Habitatskizze für den Referenzzustand des Fließgewässertyps 9.1 Quelle: UBA 2014

Eine intakte Gewässerstruktur, die dem hydromorphologischen Referenzzustand (Beispiel siehe Abbildung 27 und Abbildung 28) weitgehend entspricht, ist eine grundlegende Voraussetzung für das Vorkommen der typischen Arten. Flussabschnitte mit einer ähnlichen Struktur sind in Thüringen jedoch noch immer kaum zu finden.

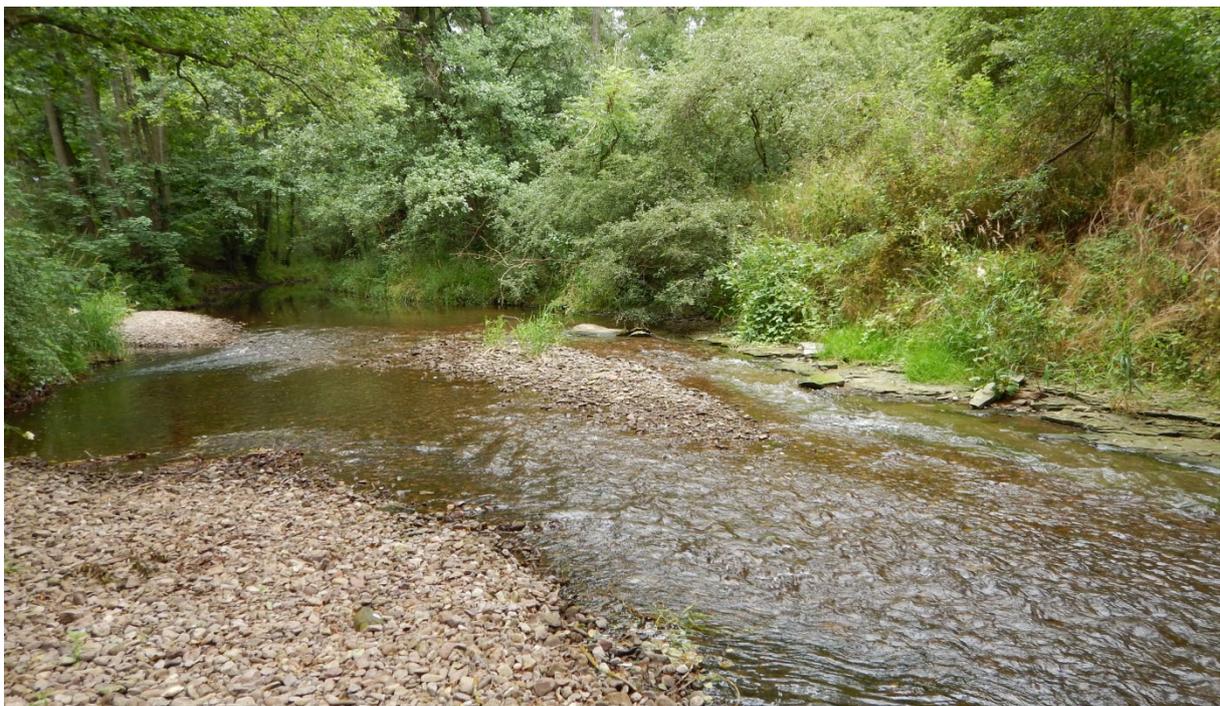
Abbildung 28: Apfelstädt im Bereich des FFH-Gebietes Apfelstädttaue zwischen Wechmar und Neudietendorf, als gutes Beispiel für typische Strukturen eines FG-Typs 9.1 © FBE 2016.

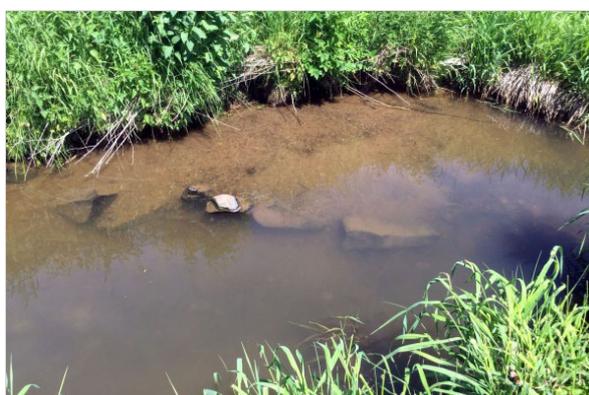
Abbildung 29: Kolmation an der Wettera oberhalb der A9. © FBE 2020.

Im Jahr 2020 wurde im Rahmen einer Voruntersuchung zu einem Natura-2000 Projekt eine Gewässerstrukturkartierung mit Erfassung der Kolmation an der Wettera durchgeführt. Neben einer insgesamt guten Gewässerstruktur war die Kolmation auch im unteren Gewässerabschnitt der Wettera stärker ausgeprägt als erwartet. Das ist zum Teil durch intensive landwirtschaftliche Nutzung am Oberlauf, aber auch durch kurz vorher erfolgte Grabenräumung im FFH-Gebiet „Wettera“ im Mittellauf erklärbar. Außerdem wurde etwa 300 m oberhalb der Autobahnquerung ein Fischteich instand gesetzt bzw. entschlammt, auch das könnte zu einem erhöhten Eintrag an Feinsedimenten geführt haben. In den bachabwärts des Teiches liegenden Gewässerabschnitten wurde jedenfalls eine stark ausgeprägte Kolmation festgestellt (FBE 2020-1 und 2020-2).

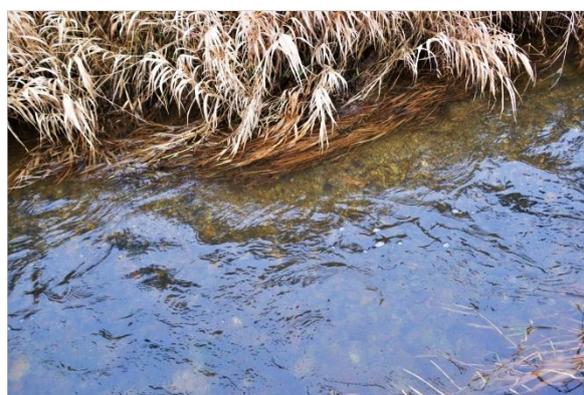
Abbildung 30: Kiesige Sohle der Wettera im Tal unterhalb der Hammermühle. © FBE 2020.

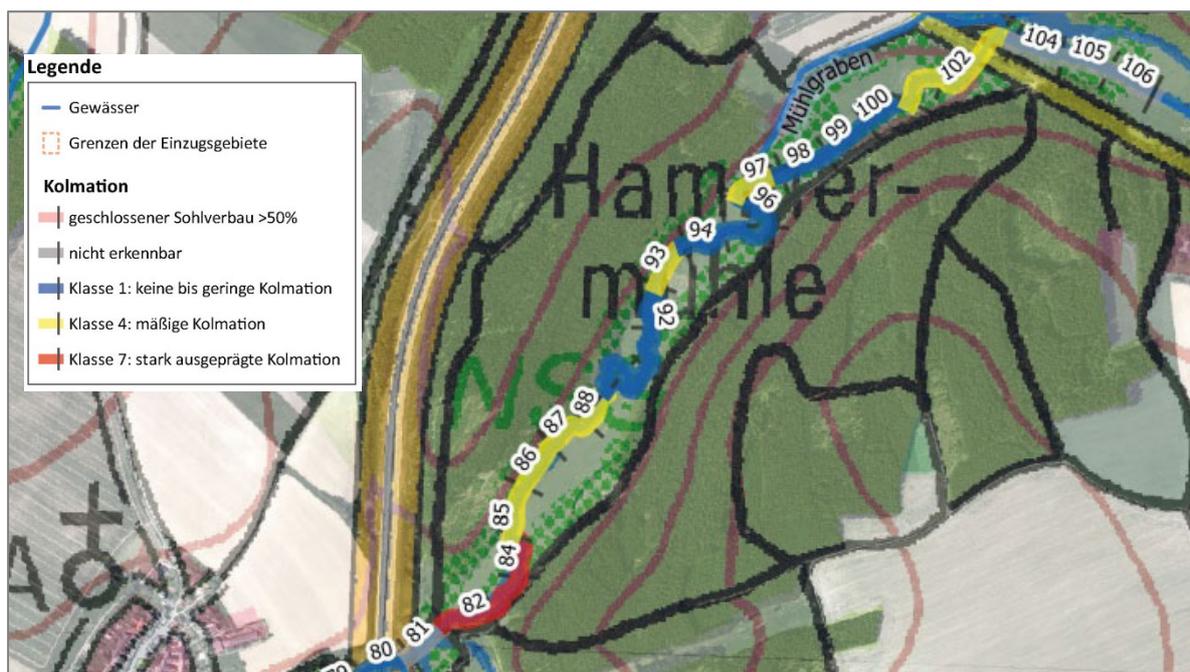
Der starke Ufer- und Sohlverbau der Wettera oberhalb von Abschnitt 104 mit einem sehr schnell strömenden (schießendem) Durchfluss trägt wahrscheinlich dazu bei, dass Feinsedimente flussabwärts bis ins FFH-Gebiet gespült werden.

Abbildung 31: Kolmation der Wettera im Tal unterhalb der Hammermühle (Ausschnitt). © FBE 2020, Kartengrundlage: DOP, DTK (TLVermGeo 2016)

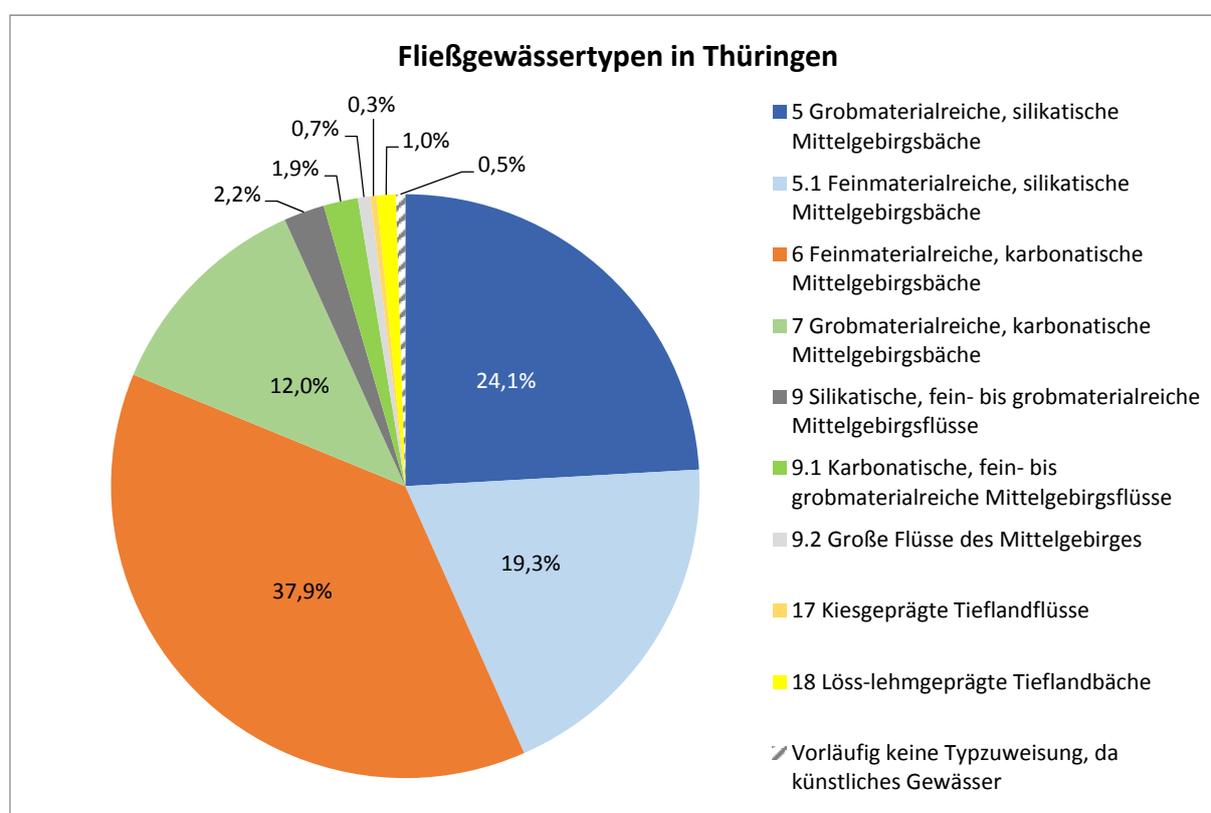
Abbildung 32: Anteile der Fließgewässertypen an Gewässern in Thüringen © FBE 2021, Datengrundlage: TLUBN

Die bisherige Maßnahmenplanung und -umsetzung erfolgte offenbar weitgehend schematisch oftmals ohne gezielte Berücksichtigung des jeweiligen Gewässertyps. Das mag bei Maßnahmen zur Herstellung der Durchgängigkeit oder auch bei der Reduzierung der Stoffeinträge noch hinnehmbar sein, ist jedoch bei MN zur Verbesserung der Gewässerstruktur nicht ausreichend. Gewässerunterhaltungsverbände wissen oftmals nicht, welchen Gewässertyp sie gerade unterhalten und wie eigentlich der Referenzzustand dieses Gewässers aussieht. Das ist spätestens dann problematisch, wenn eine „ausreichend gute“ Gewässerstruktur hergestellt werden soll, die sich ja am Referenzzustand (UBA 2014, UBA 2018) orientieren sollte.

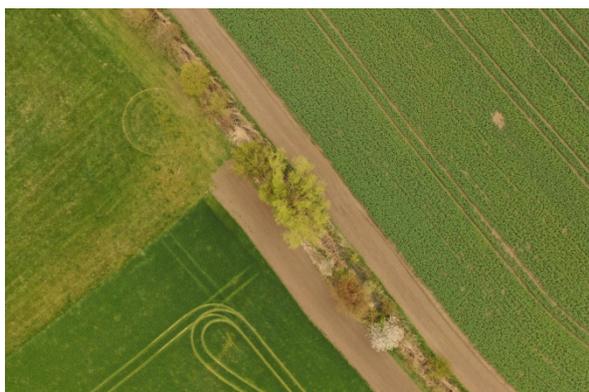
**Abbildung 33: Randstreifen am Schlammgraben.** Vorbildlich angelegter 5 m breiter Uferstrandstreifen am Schlammgraben bei Wechmar, fixiert begradigten Gewässerlauf © FBE 2021

Durch die derzeitige Regelung zu Gewässerrandstreifen im Thüringer Wassergesetz und vor allem die derzeitige Praxis (Abbildung 33) ist eine eigendynamische Entwicklung der Fließgewässer bisher noch weitgehend ausgeschlossen. Dieses Ziel ist aus fachlicher Sicht nur durch die Ausweisung und entsprechende Ausgestaltung eines typspezifischen Entwicklungskorridors (LAWA 2016, Abbildung 34) zu erreichen.

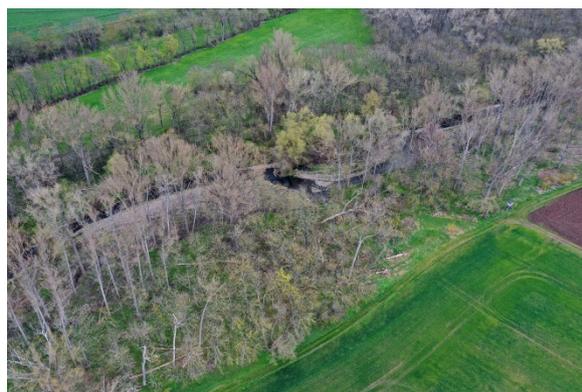
**Abbildung 34: Entwicklungskorridor der Apfelstädt.** Ein Entwicklungskorridor mit ausreichend Pendelraum für den Fluss – so könnte er aussehen © FBE 2021

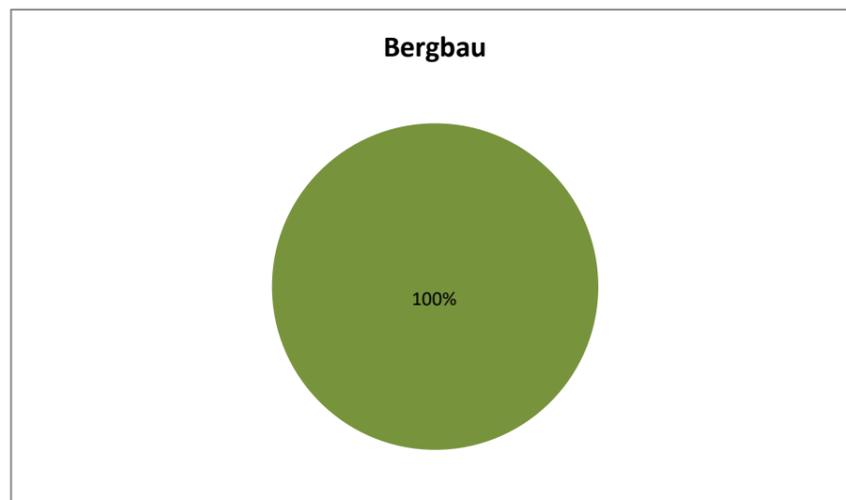
### 3) Zielerreichung und Begründung für Nichterreichung des guten Zustands bzw. der *Weniger strengen Bewirtschaftungsziele (WSBZ)* - Stillgewässer

Datengrundlage: Landesprogramm Gewässerschutz Thüringen 2020, Liste der OWK mit Zustandsbewertung und Zielerreichung (Anlage 1)
